Radonmembraner som sperre mot maur

Utgitt av Nasjonalt folkehelseinstitutt
Divisjon for smittevern
Avdeling for skadedyr
Februar 2012

Innledning

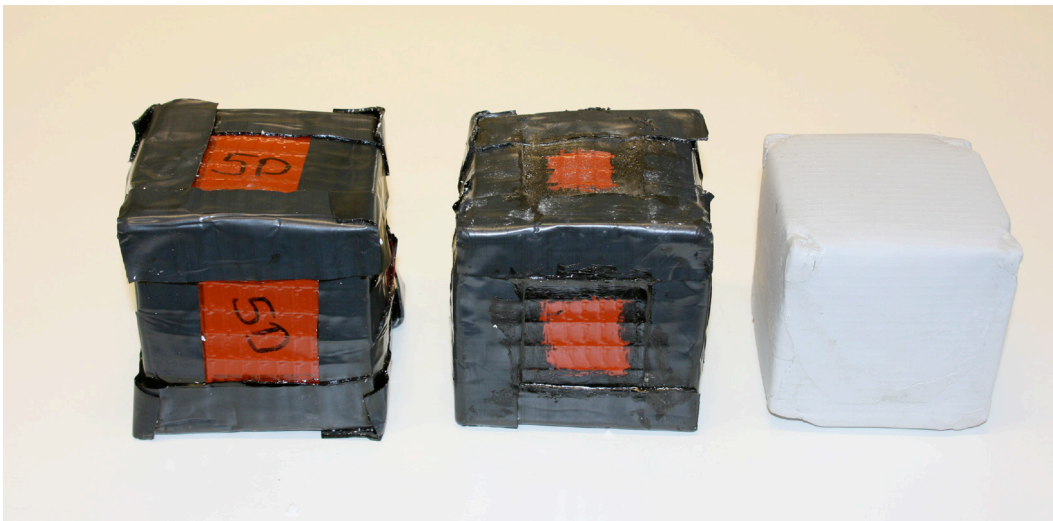
Figur 1. Tre typer testklosser dekket med radonmembran. Fra venstre mot høyre: RMB 400 tett med skjøtebånd, RMB 400 med skjøtebånd og fugemasse, og Protan Radonsafe som er varmluftsveiset i skjøtene.

- 1) RMB 400 skjøtet med Icopal Skjøtebånd (30 mm bredt) av butylgummi.
- 2) RMB 400 skjøtet med Icopal Skjøtebånd (30 mm bredt) oversmurt med Icopal Fugemasse (butylgummi).
- 3) Protan Radonsafe varmluftsveiset med håndholdt sveiseapparat (Leister Triac) av person med egnet fagkunnskap hos Protan Tak AS, avd. Semb.

Isoporklosser (10x10x10 cm³) dekket med alle tre kombinasjoner av membran og skjøtemetode (Figur 1) ble presentert for maurene. I tillegg presenterte vi maurene for isoporklosser uten membran, såkalte kontroller. Kontroller ble brukt for at vi skulle være sikre på at maurene faktisk forsøkte å komme seg gjennom membranen. Vi startet en kontroll hver gang vi satte i gang en test med membran (Figur 2).

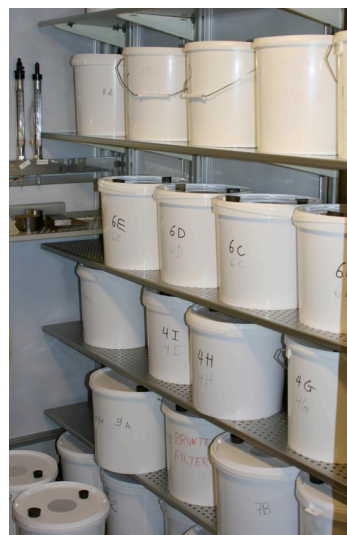
Figur 4. Bøtter med innbryterforsøk stablet i hyller på klimarommet.

Alle forsøk ble utført i en plastbøtte (11 liter, 26 cm diameter) med et ca 1 cm tykt gipsdekke i bunn. Gipsen ble tilsatt litt vann for å forhindre at maurene tørket ut. I bøttene ble det plassert en svamp med honningvann og døde insektlarver slik at maurene skulle ha noe å spise (Figur 3). Bøttene hadde plastlokk med tre hull: et hull dekket med insektnett/planktonduk for å gi lufttilgang, og to hull lukket med plastpropper for mating (Figur 4). Maurene ble matet med honningvann ca hver annen dag.

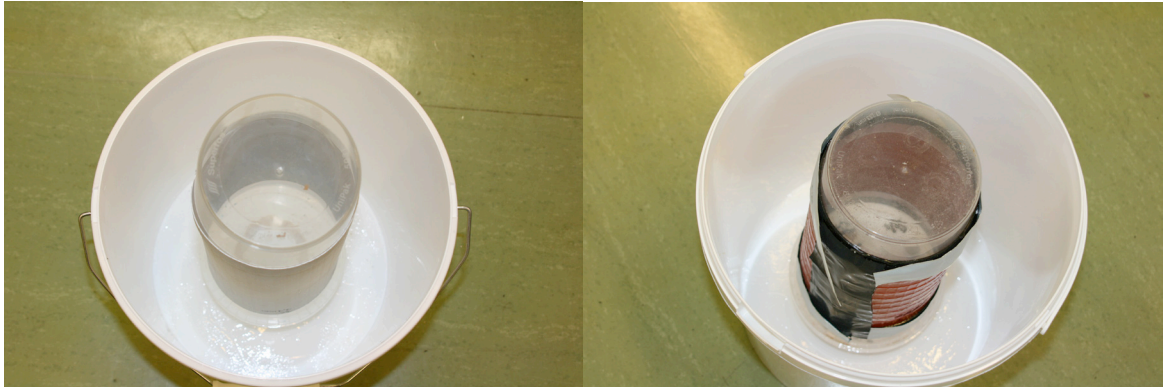
Figur 6. Utbrytersylindre satt ned i en bøtte påsmurt insektlim i bunn. En svamp med honning vann ble satt under sylindere for å lokke maurene ut. Maurene kunne lukte honningvannet gjennom en planktonduk.

i en stor bøtte (11 liter, 26 cm i diameter, se Figur 6) med planktonduken ned og svampen med honning rett under. Bunnen av bøtten ble dekket med insektlim (Tanglefoot Insect Trap Coating) for å fange opp eventuelle maur som hadde klart å komme seg ut. Et insektnett/planktonduk ble trukket over og festet med strikk rundt bøtten (Figur 7). Omkring 25-30 maur ble plassert inne i hver sylinder av radonmembran ved forsøkets start. Forsøkene ble avbrutt når alle maur var døde eller når noen maurene hadde kommet seg ut av sylindere. Fordi sylindere stod på høykant hadde maurene litt problemer med å klatre på membranen. Flere maur kan ha klart å komme seg ut om sylindere hadde ligget i forsøket.

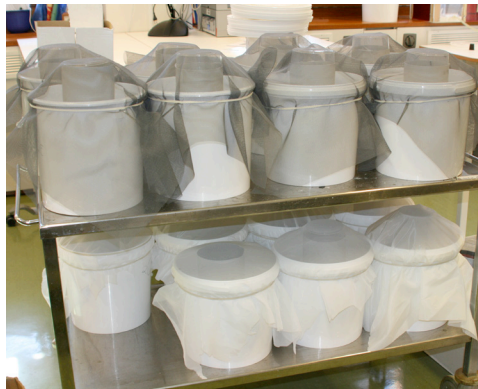
Figur 7. Utbrytersylindere satt i bøtter. Et insektnett var brukt over bøtter med stokkmaur. Bøtter med svart jordmaur hadde planktonduk over seg.

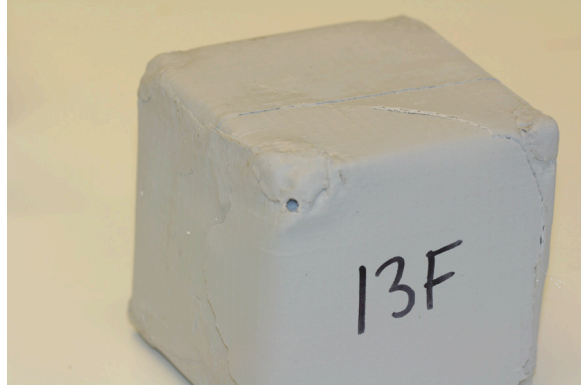
Figur 8. Hull laget av stökkmaur i hjørne av en isoporkloss dekket med intakt varmluftsveiset Protan Radonsafe. Mauren hadde fått tak i en membrankant ved skjøt i et hjørne.

Ikke i noen av de 17 innbryterforsøkene (Tabell 1) og 15 utbryterforsøkene (Tabell 2) som ble utført med intakt membran, klarte stokkmauren å bite seg gjennom intakte overflater. Derimot klarte de å bite seg inn via en skjøt to ganger. I begge tilfellene hadde stokkmauren fått tak i en membrankant (innbryterforsøk, se Figur 8). I forsøk med hull og rifter i membranen, utvidet stokkmaurene eksisterende hull/rift i 3 ut av 4 innbryterforsøk (Tabell 1) og 11 av 17 utbryterforsøk (Tabell 2). Selv hull på bare 1 mm i diameter ble enkelt utvidet av stokkmauren (Figur 9 og 10). Det var heller ikke noe problem å utvide en rift. I fire av de 17 utbryterforsøkene med skadet membran rømte maurene via hull/sprekk i en skjøt tettet med skjøtebånd og de hadde ikke gnagd på selve membranen.

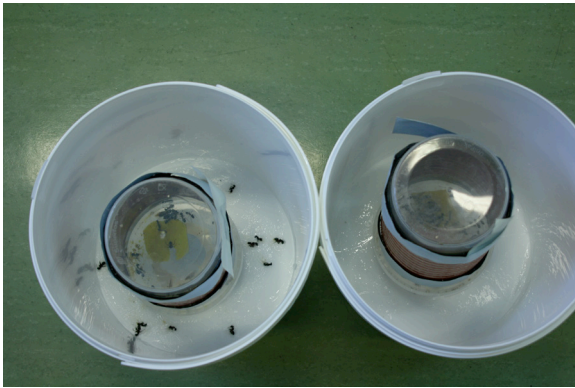
Figur 9. Sylinder der stökkmaur har kommet seg ut og sylinder der maur ikke har kommet seg ut. Sylindrene var satt i en bøtte med lim i bunn.
